# *Campo Marzio*

Atti del Seminario di Studi sul Campo Marzio

## Le terme di Agrippa: considerazioni preliminari (Tavv. f.t. I-II, E)

Luisa Migliorati

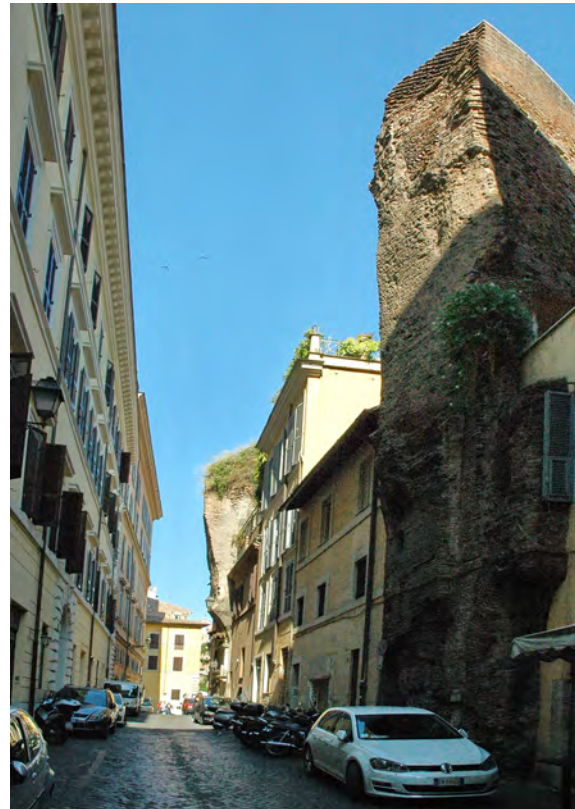
FIG. 7. LE STRUTTURE IN VIA DELL'ARCO DELLA CIAMBELLA DA EST.

Come ben noto dunque, la Ciambella (Fig. 3, O) è una sala circolare, la cui metà settentrionale resta ancora oggi parzialmente visibile dalla strada (Fig. 7). È questo il settore che consente maggiori considerazioni sull'alzato. La sala presentava in origine quattro grandi archi quasi perfettamente orientati secondo i punti cardinali, alternati a quattro nicchie semicirculari affrontate e dunque sulla diagonale. La cupola, conservata dall'imposta fino alle reni (Figg. 8-10), era tessuta con nervature a "cassetta"<sup>49</sup> messe in opera su serie di cinque meridiani

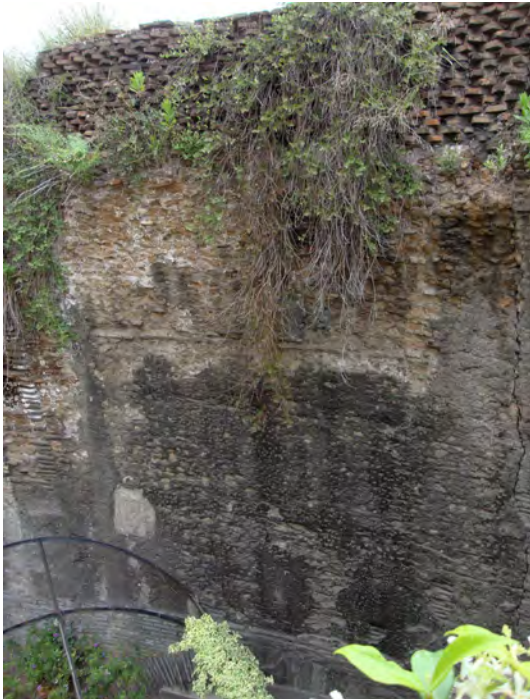
FIGG. 8-9. CIAMBELLA, INTRADOSSO OCCIDENTALE E ORIENTALE; EVIDENTI LE NERVATURE A CASSETTA. IN BASSO LA DOPPIA GHIERA A PROTEZIONE DI UN NICCHIONE INTERNO.

<sup>49</sup> Le cassette racchiudenti *caementa* tufacei sono formate da nervature ottenute con terzi di bipedali interrotte da ricorsi in bipedali. Sul significato strutturale delle nervature nei sistemi voltati, vd. AMICI 2005b, pp. 134-136. Sulle

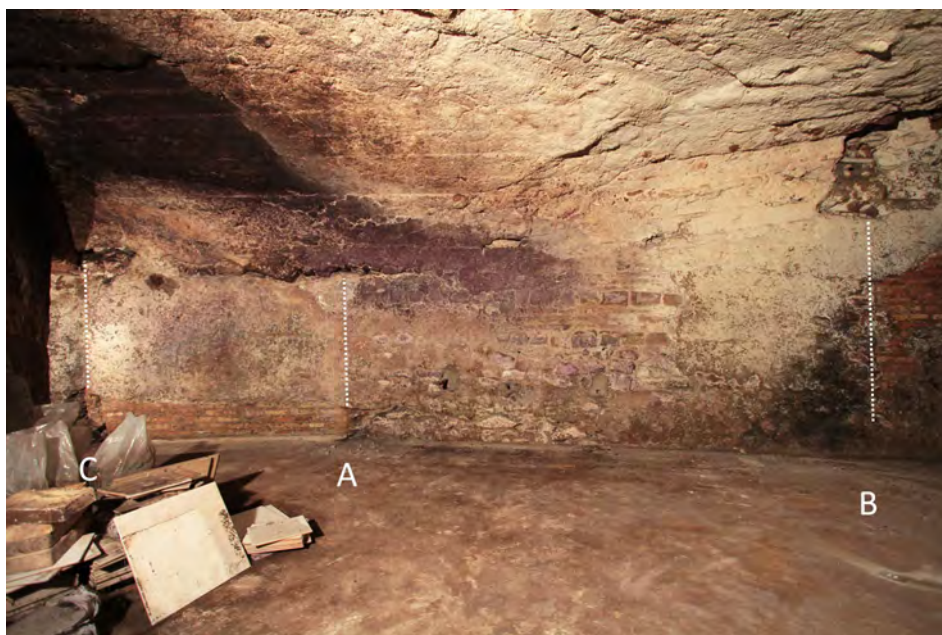
FIG. 12. CIAMBELLA SETTORE NORD-EST; TRA A E B LA NICCHIA 13 TAMPONATA IN ANTICO. IN C IL LIMITE DEL PILASTRO DELL'ACCESSO AL VANO I.

una nicchia a scarsella poco profonda, di cui ho trovato la spalla est nello scantinato del n° civico 14 (Fig. 12), in corrispondenza della quale è conservato in piccola parte un piano in cocciopesto, probabile preparazione per il rivestimento pavimentale; la spalla opposta fu vista e rilevata nel corso dei lavori per l'isolamento della parte settentrionale della sala rotonda negli anni 50 del secolo scorso<sup>52</sup> (Fig. 13). Nella scarsella si apriva un ampio passaggio coperto da una breve volta a botte, la cui testata nord è riconoscibile, benché coperta da intonaco, all'interno di un'abitazione del secondo piano (Fig. 14).

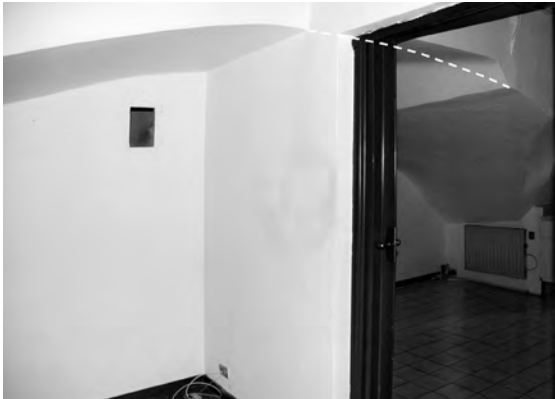
FIG. 14. TESTATA DELL'ARCO NEORD DELLA CIAMBELLA, DA NORD.

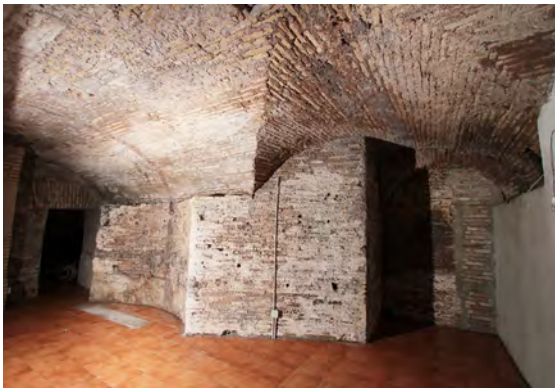
FIG. 15. CIAMBELLA, PARTE DELLA NICCHIA SUD-OVEST (A SN.) E SPALLA DELLA NICCHIA OVEST (A DS.).

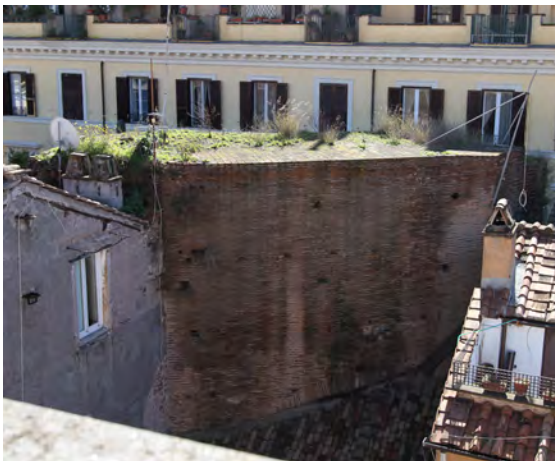
FIG. 16. CIAMBELLA, IL TAMBURO, DA NORD; VISIBILE IN BASSO UNO DEGLI ARCHI DI SCARICO A PROTEZIONE DELLE NICCHIE.

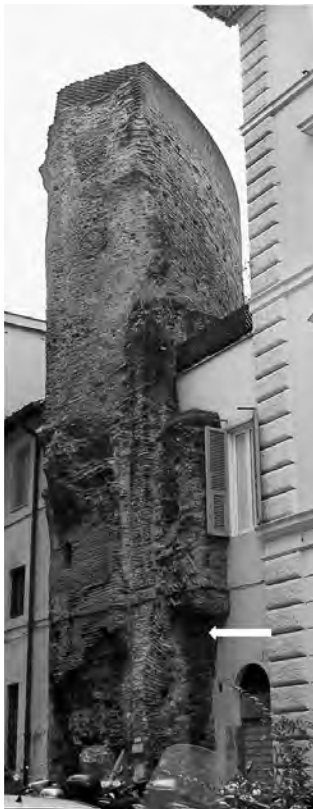
FIG. 18. PASSAGGIO TRA IL VESTIBOLO Q E L'ESEDRA P; RESTI DELL'ARCO SULLA STRADA.

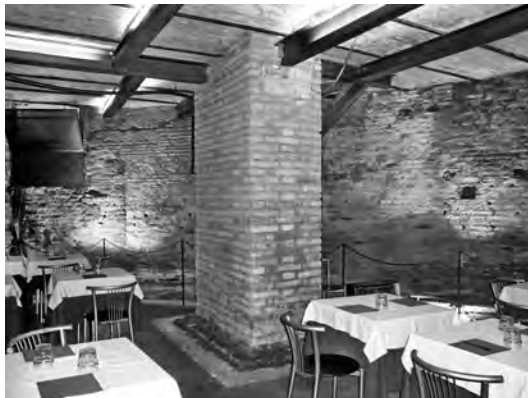
FIG. 17. ESEDRA P, PARTE DELL'ABSIDE, DA OVEST.

tratta di un'abside dalla corda di m 17,65, all'interno della quale si conserva ancora parte di un piano in bipedali. L'emiciclo presenta un'apertura tamponata con analogo tecnica laterizia (15) presumibilmente per una modifica in fase costruttiva. L'esedra era in comunicazione con il "vestibolo" della Ciambella: del passaggio (14), obliterato in età moderna, si vedono, all'interno, la mazzetta orientale e, all'esterno, dalla strada, le reni dell'arco (Fig. 18). L'esedra era collegata direttamente anche alla Ciambella attraverso un varco<sup>56</sup> che si apriva all'interno della nicchia nord-est di questa (13).

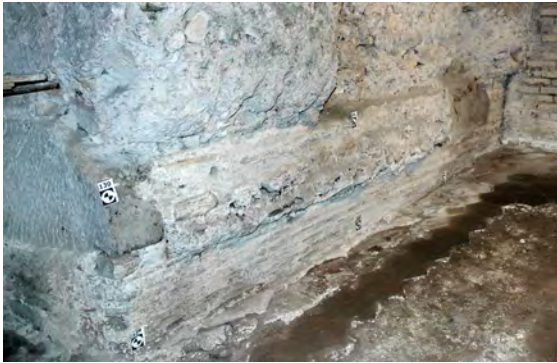
FIG. 25. PARAPETTO DEL VANO M, DA NORD; EVIDENTI I DUE BLOCCHI DI PEPERINO, PROBABILE SOSTEGNO DI COLONNE. AI PIEDI DEL MURO IL PIANO IN BIPEDALI.

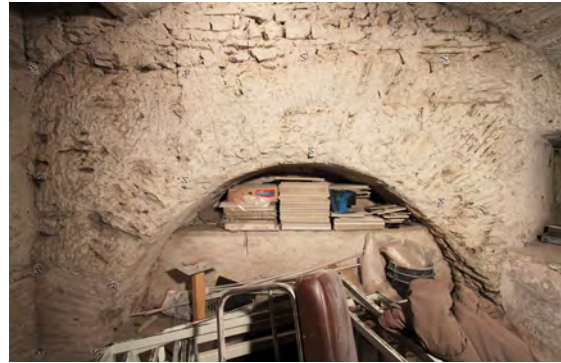
FIG. 26. ARCO DI PASSAGGIO TRA L ED M, DA OVEST.

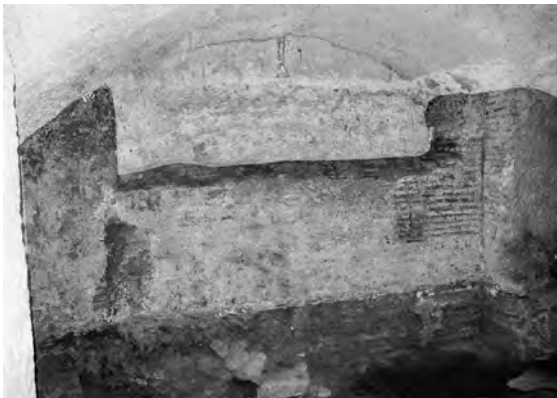
FIG. 27. VANO L, PARETE OVEST: PARTE INFERIORE DEL FINESTRONE, DA EST; VISIBILI IN ALTO I BLOCCHI IN PEPERINO RIUTILIZZATI PER LA CHIUSURA DELLA PARETE MODERNA.

Un'ampia finestra si apre nel muro ovest (Fig. 27); di questa si conservano intero il parapetto (h. m 1,75), mancante solo della soglia, e la partenza delle due spalle, mentre resti del relativo arco si rintracciano al piano superiore (Fig. 28). La muratura posteriore che riempie la finestra al di sopra del parapetto è composta di blocchi di peperino di evidente provenienza antica.

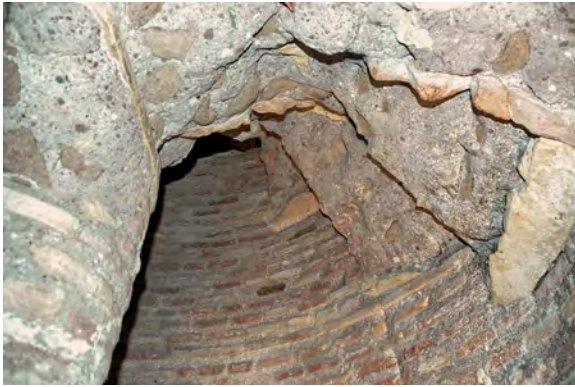
FIG. 31. SCALA A CHIOCCIOLA, PART.

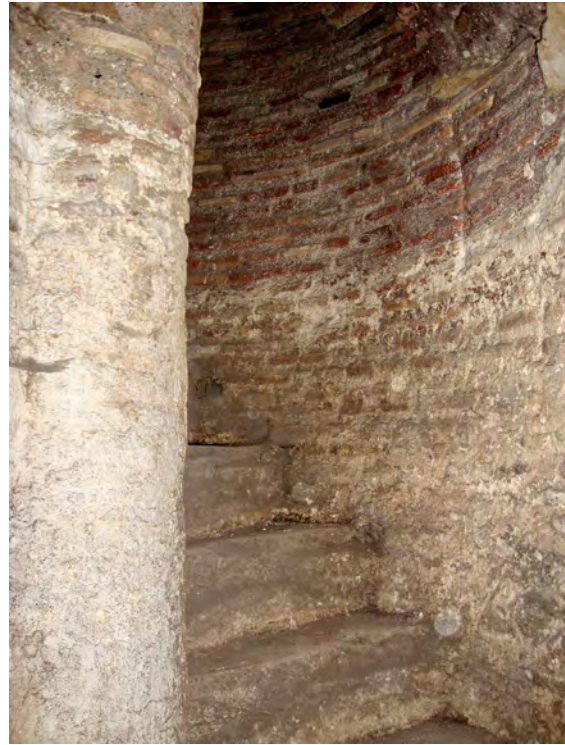
FIG. 30. SCALA A CHIOCCIOLA DAL VANO L.

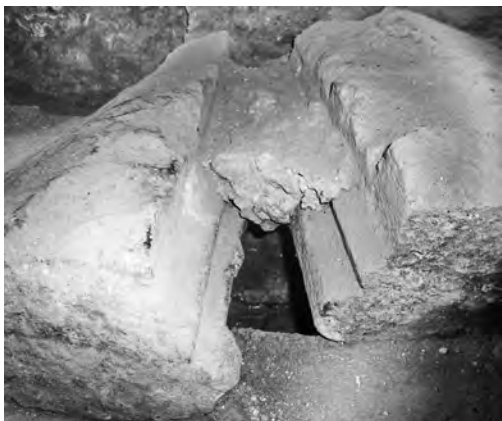
FIG. 33. BLOCCHI IN PEPERINO MODANATI A COPERTURA DI UNA FOGNA OTTOCENTESCA.

L'obbligata bonifica di una fogna ottocentesca che attraversava l'ambiente **L** ha consentito di verificare la linea di spicco delle murature e la struttura di fondazione (Fig. 32), costruita in faccia-vista con spezzoni di laterizi e frammenti di blocchi in tufo giallo, limitata in superficie con un piano di bipedali; il legante è di tenace malta pozzolanica. Attraverso una rottura nelle fondazioni si vede che queste sono costituite anche da frammenti di peperino e di marmo bianco, probabile reimpiego di demolizioni di fasi precedenti. Tra i materiali di varia epoca recuperati nel corso della bonifica si trovano frammenti di serpentino, bardiglio e giallo antico. La fogna era coperta con una serie di blocchi modanati in peperino riutilizzati da una cornice di base probabilmente antica (Fig. 33).

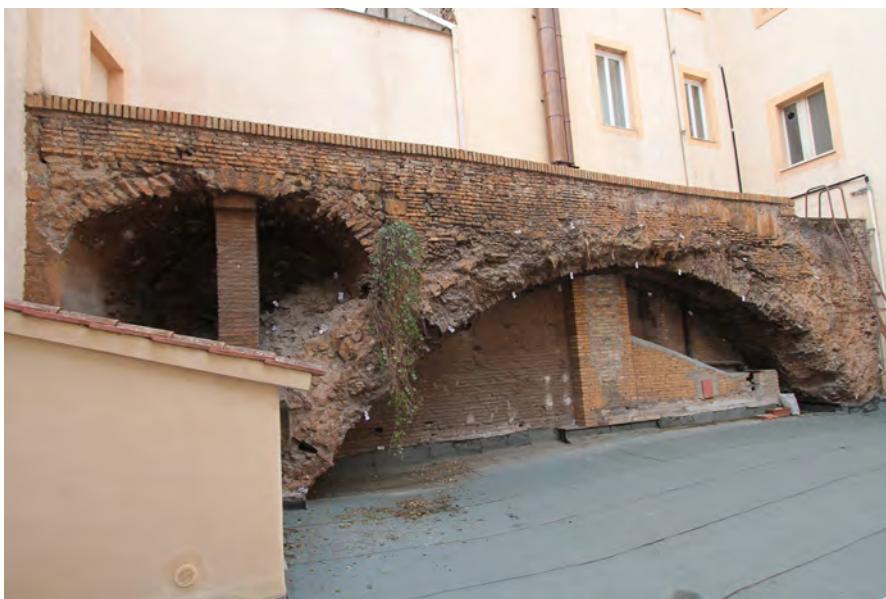
FIG. 34. VANO EST, ARCO DELLA CROCIERA PIÙ GRANDE.

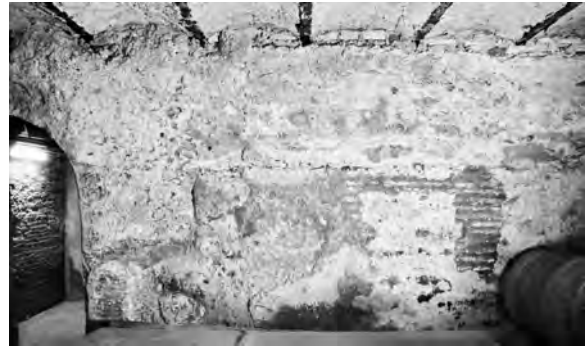
FIG. 36. VANO C, PARETE COSTRUITA CON: (DA DS.) BLOCCHI TUFACEI, "RINCOCCIO", LATERIZIO.

La parte inferiore del muro di fondo del grande arco si rintraccia nelle cantine. In corrispondenza del pilone 5 la situazione presenta diversi problemi; sulla verticale di questo, infatti, si trova un nucleo di blocchi tufacei della misura di m 0,54 x 0,87; da questa struttura parte, verso sud, un muro in laterizio tardo. La sutura tra questo stesso muro e l'opera quadrata è formata da un'area di "rincoccio" fatta per ricostituire il filo della parete forse in corrispondenza di blocchi rovinati (Fig. 36).

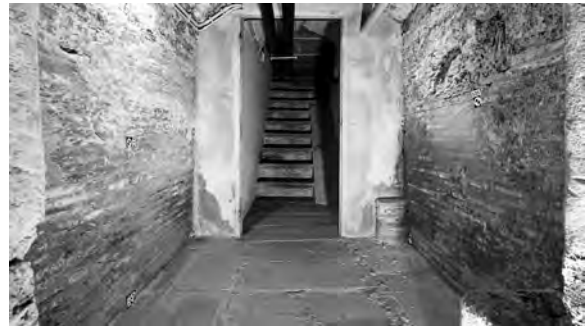
FIG. 37. CORRIDOIO D, DA OVEST.

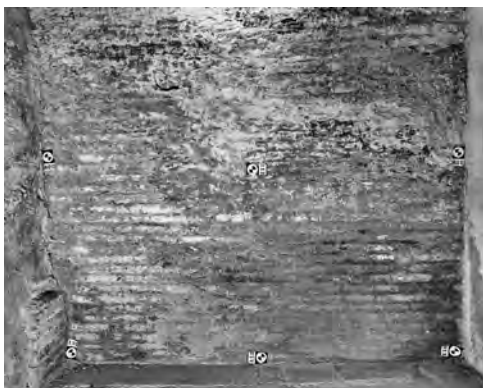
FIG. 38. CORRIDOIO D, PARETE NORD.

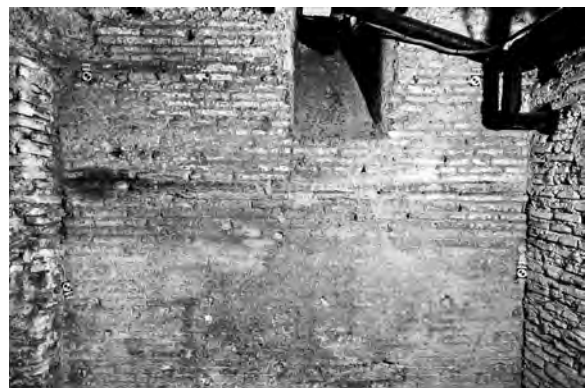
FIG. 39. VANO C, MURO TRAIANEO/ADRIANEI; VISIBILI I FORI DELLE GRAPPE PER IL RIVESTIMENTO MARMOREO.

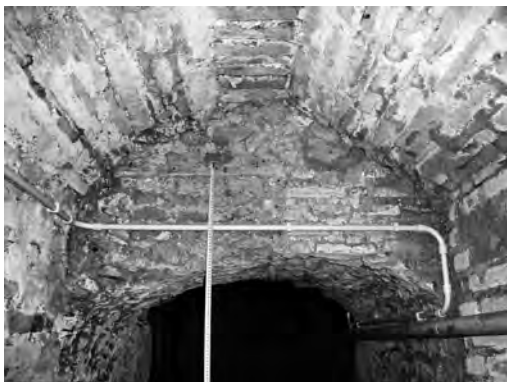
FIG. 40. VANO C, PARETE OVEST; MURO CON TRACCE DI SCALA, DA EST.

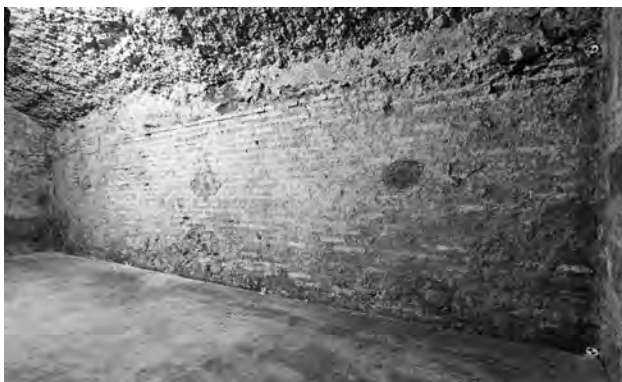
FIG. 41. VANO A, PARETE NORD.

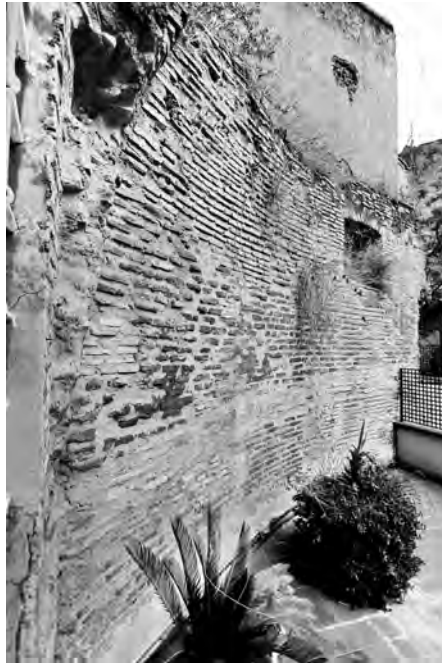
FIG. 42. SALA G, L'ABSIDE DA UN CORTILE INTERNO.

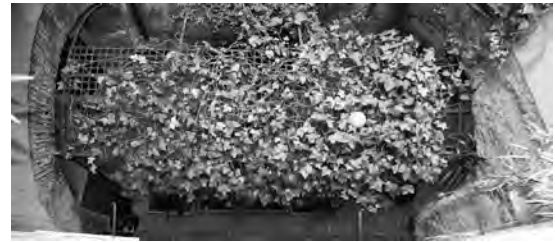
FIG. 43. VANO H; EVIDENTE, A DS., IL MURO RESECATO.

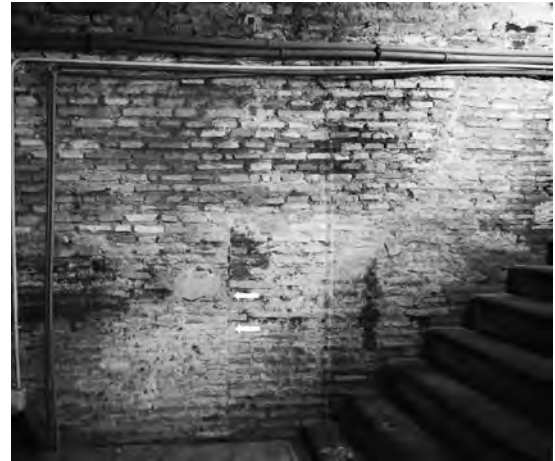
FIG. 44. VANO S, PARETE EST; LE FRECCE INDICANO UN GIUNTO NELLA MURATURA.

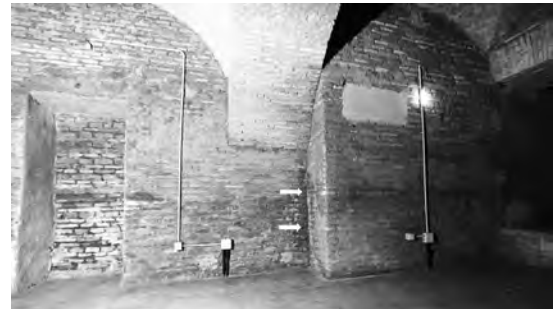
FIG. 46. PARETE NORD DEL VANO T, LA FRECCIA INDICA L'ARCO DI SCARICO.
